FRATURA DA LIMA ROTATÓRIA NO TERÇO MÉDIO-APICAL,  
ULTRAPASSANDO O FORAME APICAL – RELATO DE CASO

## Rotary file fracture in the middle-apical third, passing the apical foramen – case report

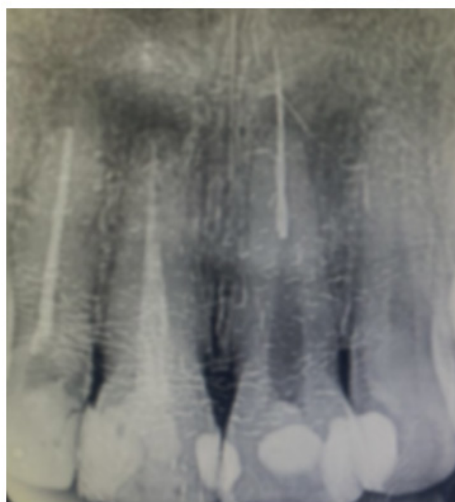
Paciente foi encaminhada ao consultório particular para a remoção de lima fraturada no incisivo central superior. Clinicamente, evidenciou-se dor à percussão vertical e horizontal, ausência de sintomatologia à palpação. No exame radiográfico constatou-se a presença de rarefação óssea periapical e fratura da lima no terço médio e apical, ultrapassando o forame apical. (Figura 1).

Figura 1 – Fratura da lima no terço médio e apical, ultrapassando o forame apical.

Após anestesia, iniciou-se a abertura coronária com broca esférica diamantada 1014. o dente recebeu o isolamento absoluto e iniciou-se o desgaste circular com ponta ultrassônica EAD e E18D (HELSE), em seguida começou-se a

realizar vibrações ultrassônicas com a ponta E18 (HELSE) em potência de 50%. Após 1 hora o fragmento de lima foi removido como pode ser observado na Figura 2 e 3.

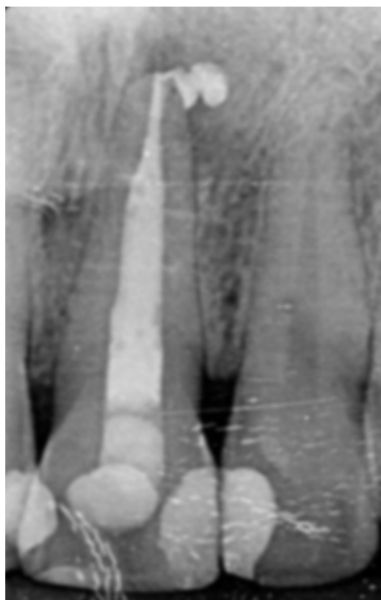
do sistema de canais foi realizada pela técnica da condensação lateral ativa, associado ao cimento AH-Plus. Após 3 meses, foi detectada a remissão de sinais e sintomas clínicos e redução significativa da rarefação óssea periapical. (Figura 5).

Figura 5 -Radiografia de controle demonstrando neoformação do osso medular.

O preparo do canal foi realizado com manualmente pela técnica coroa ápice sem pressão, iniciando com lima K-File 90 e terminado com a lima40. patência foraminal foi feita com lima manual #25 no forame apical. A obturação
